Redengevende omschrijving
Eektermerksluis
Gemeente Oldebroek

Redengevende omschrijving: Eektermerksluis, Gemeente Oldebroek

Het Oversticht

30 juni 2020

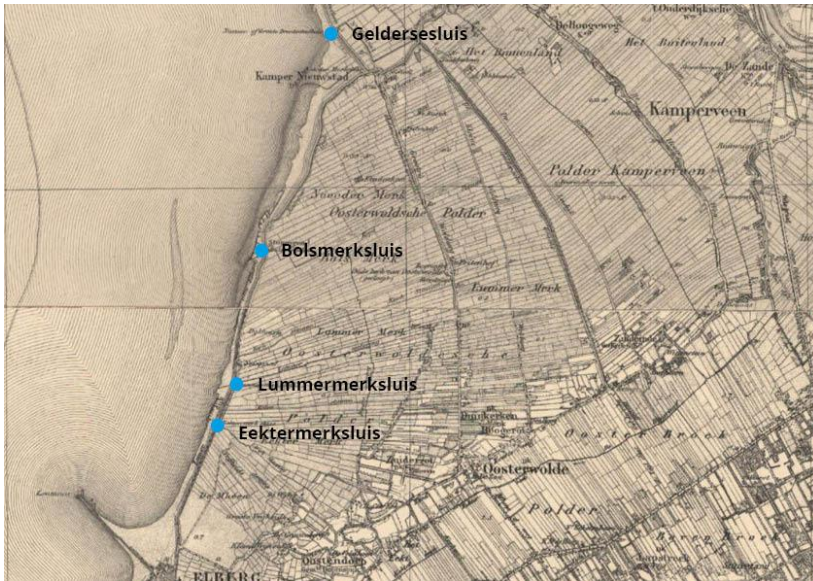
Overzicht waterwerken op kaart 1925.
