GEMEENTE OLDEBROEK

gemeentelijk monument
B&W-besluit 3 februari 2009

straat + huisnummer	:	Zuiderzeestraatweg 676
postcode + plaats	:	8094 AV HATTEMERBROEK
naam object	:	n.v.t.
kadastrale aanduiding	:	gemeente Oldebroek, sectie C, nr. 1630
bescherming	:	gemeentelijk monument
registratienummer	:	GM29.048
oorspronkelijke functie	:	boerderij
huidige functie	:	woonhuis
bouwjaar	:	ca. 1900
architect	:	geen
bouwstijl	:	n.v.t.
beschrijver	:	Gemeente Oldebroek
datum beschrijving	:	20 januari 2009
beschrijving vastgesteld	:	3 februari 2009
datum foto's	:	2 oktober 2008

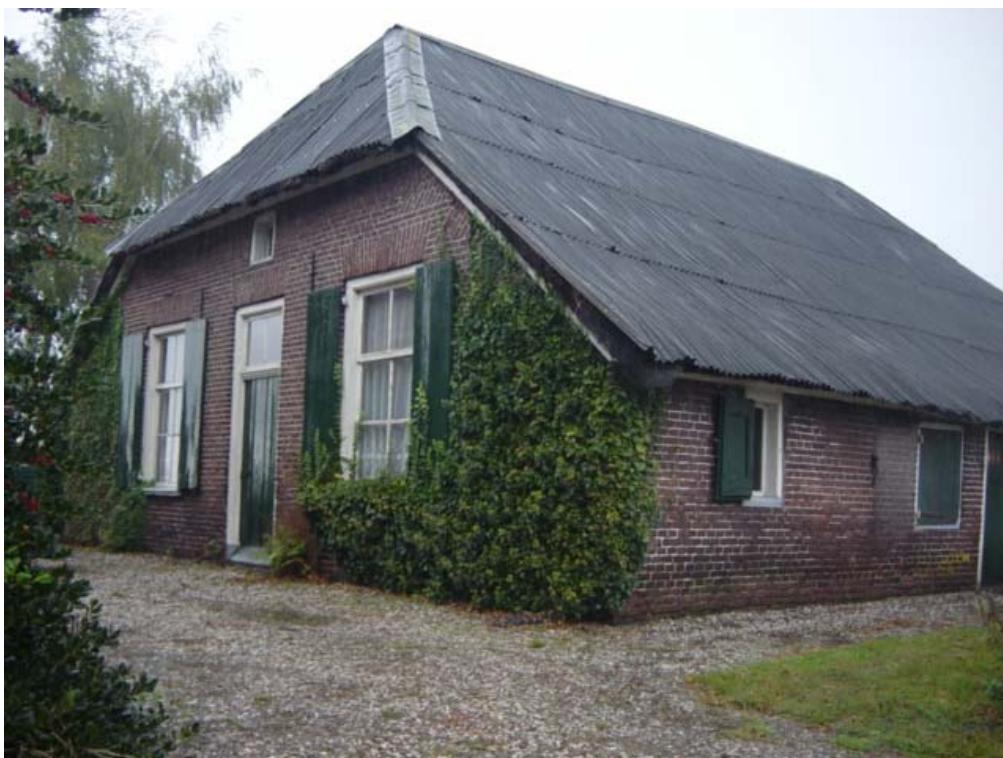
De voorgevel is symmetrisch ingedeeld. In het midden is de voordeur met een tweeruits bovenlicht geplaatst. Aan weerszijden van de voordeur bevinden zich twee kozijnen met een zesruits schuifvenster, voorzien van luiken. Vensters en deur zijn onder een strek geplaatst. De verdieping heeft een klein zoldervenster. Het metselwerk langs de dakrand vertoont vlechtingen.

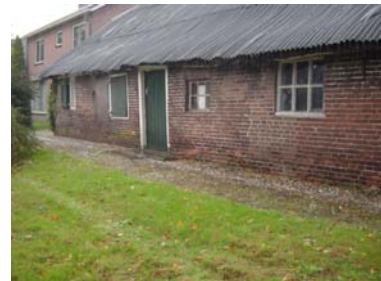
De rechterzijgevel heeft in het voorhuis een smal, ongedeeld venster en een vierruits venster, beide voorzien van luiken. Verder een eenvoudige houten deur. In het stalgedeelte zijn een klein zesruits en een groter, niet oorspronkelijk zesruits ijzeren stalraam geplaatst.

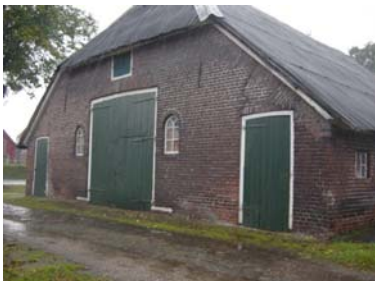
Achtergevel

De achtergevel is symmetrisch van opzet en traditioneel van indeling. Het kozijn van de deeldeuren is licht getoogd onder een flauwe segmentboogvormige ontlastingsboog. Aan weerszijden van de deeldeuren is eveneens een licht getoogde staldeur aangebracht en een rondboogvormig ijzeren stalraam. De verdieping heeft een hooiluik. Het metselwerk langs de dakrand vertoont vlechtingen.

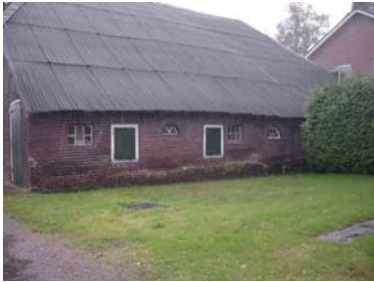
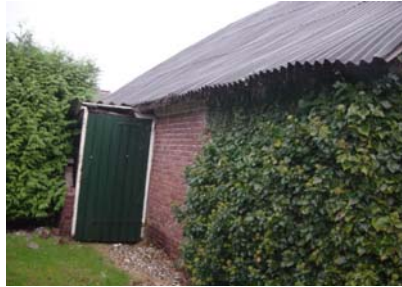
Linkerzijgevel

Tegen de linkerzijgevel is een klein toilet gebouwd. In het gevelvlak zijn twee mestluiken geplaatst, twee zesruits en twee halfcirkelvormige ijzeren stalramen.
