Redengevende omschrijving  
Bolsmerksluis  
Gemeente Oldebroek

Redengevende omschrijving: Bolsmerksluis, Gemeente Oldebroek

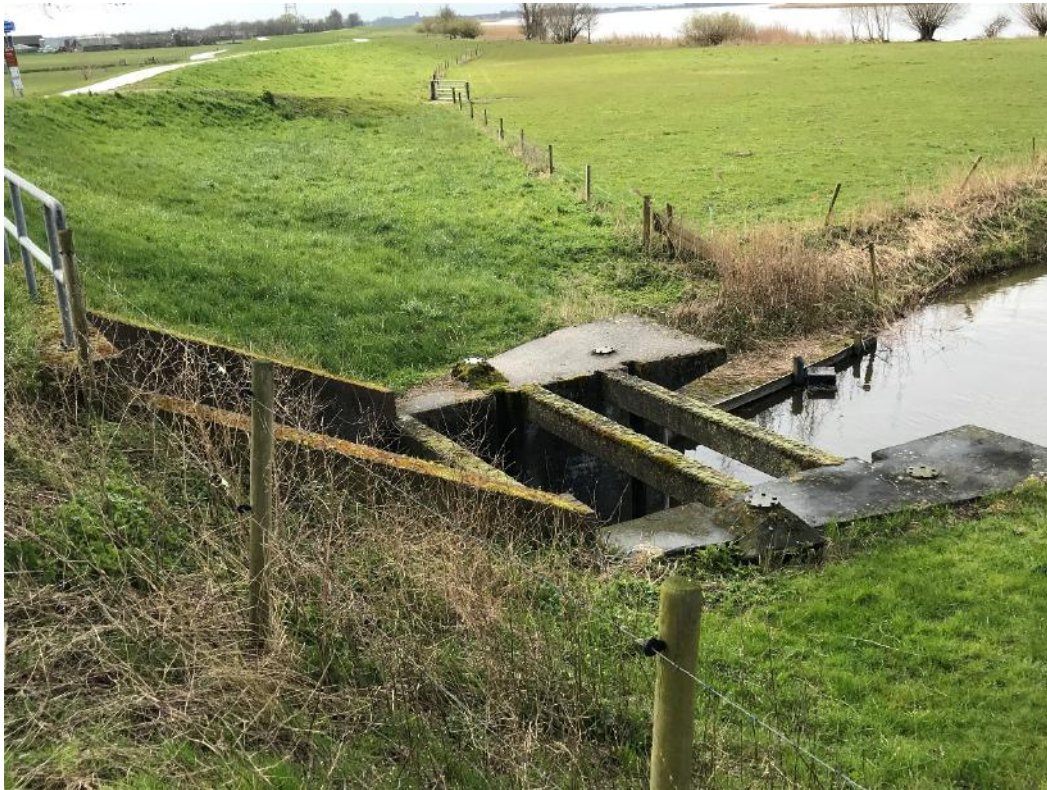
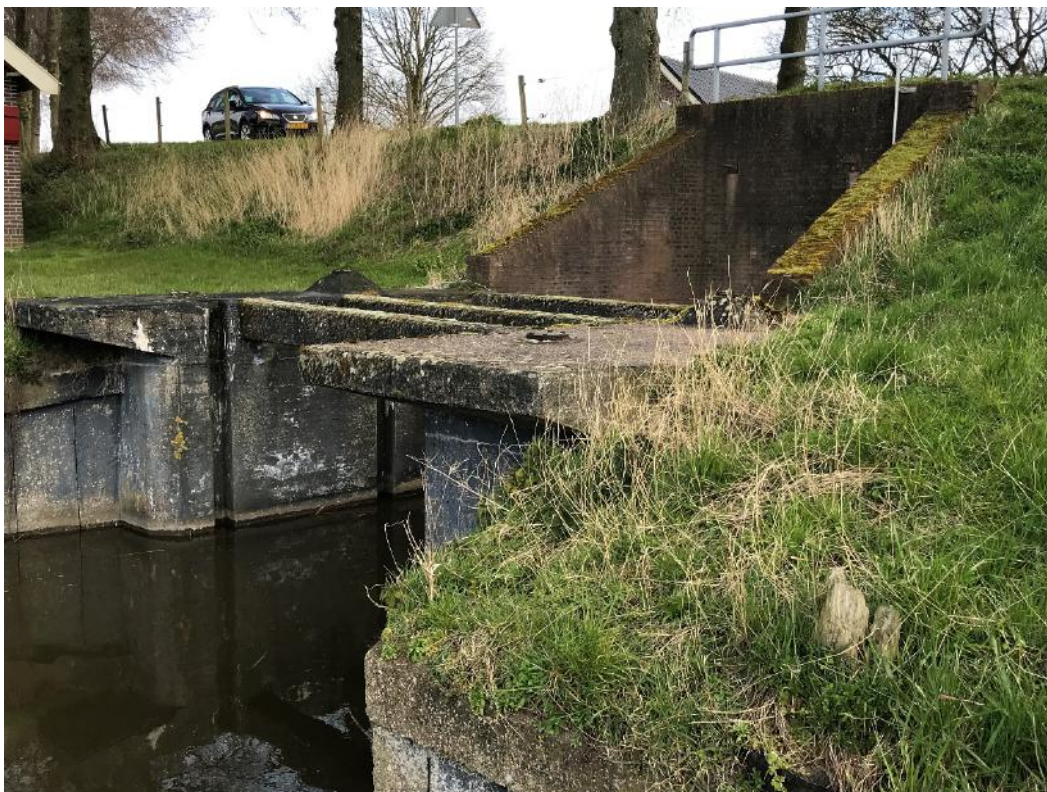
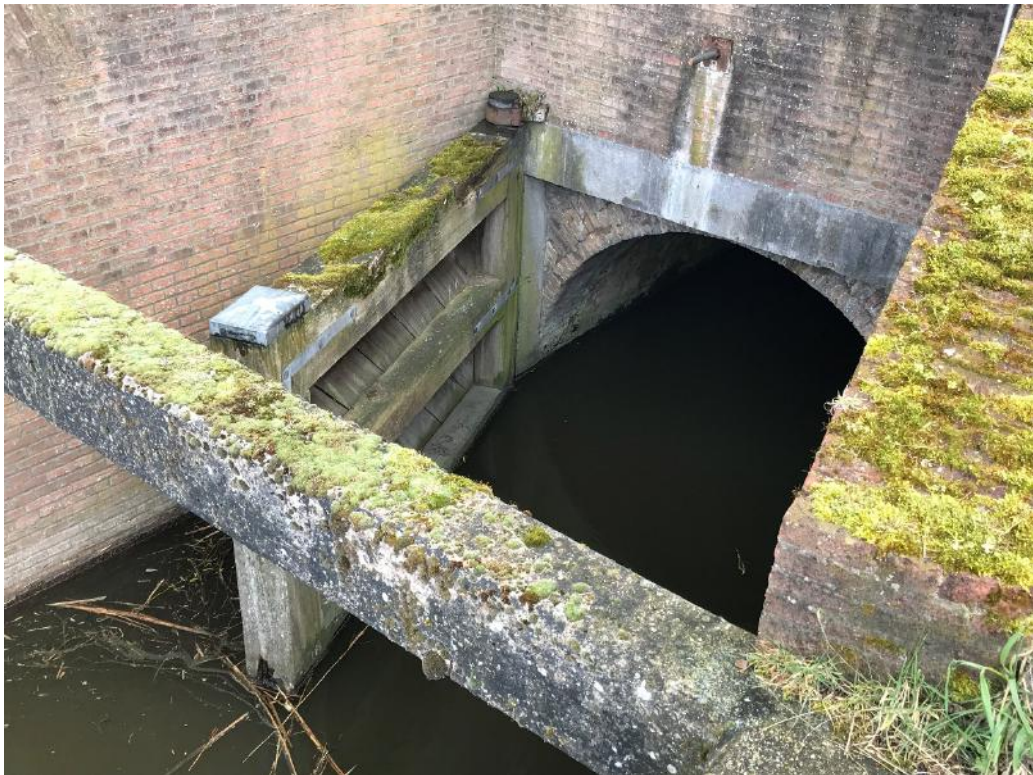
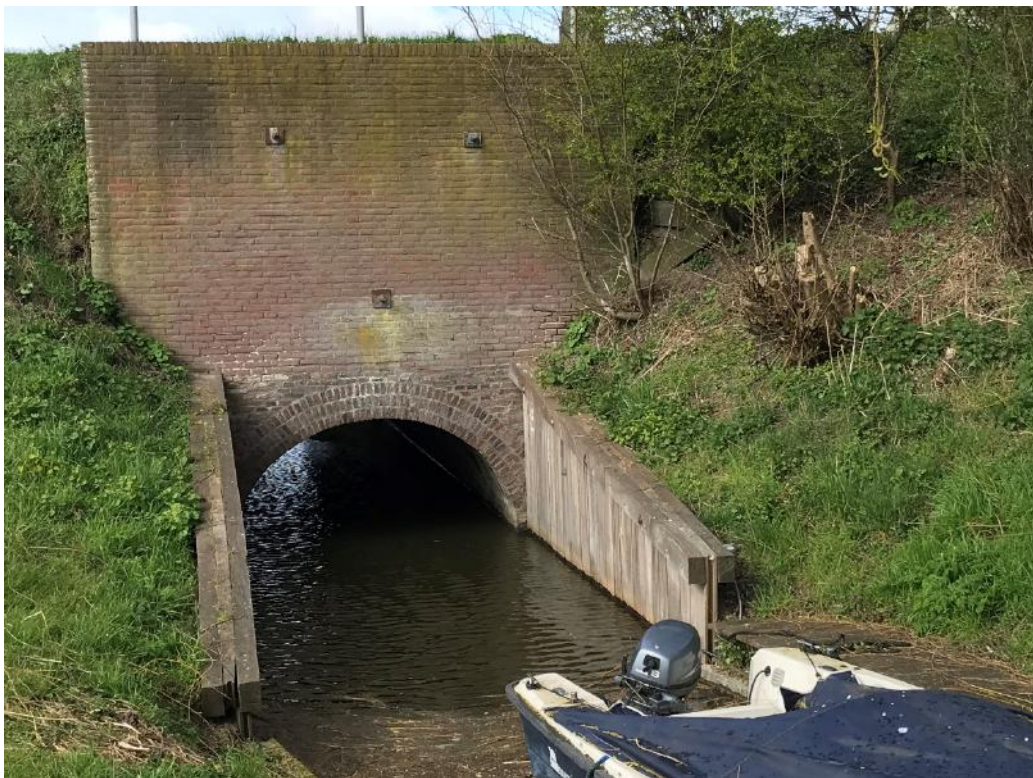
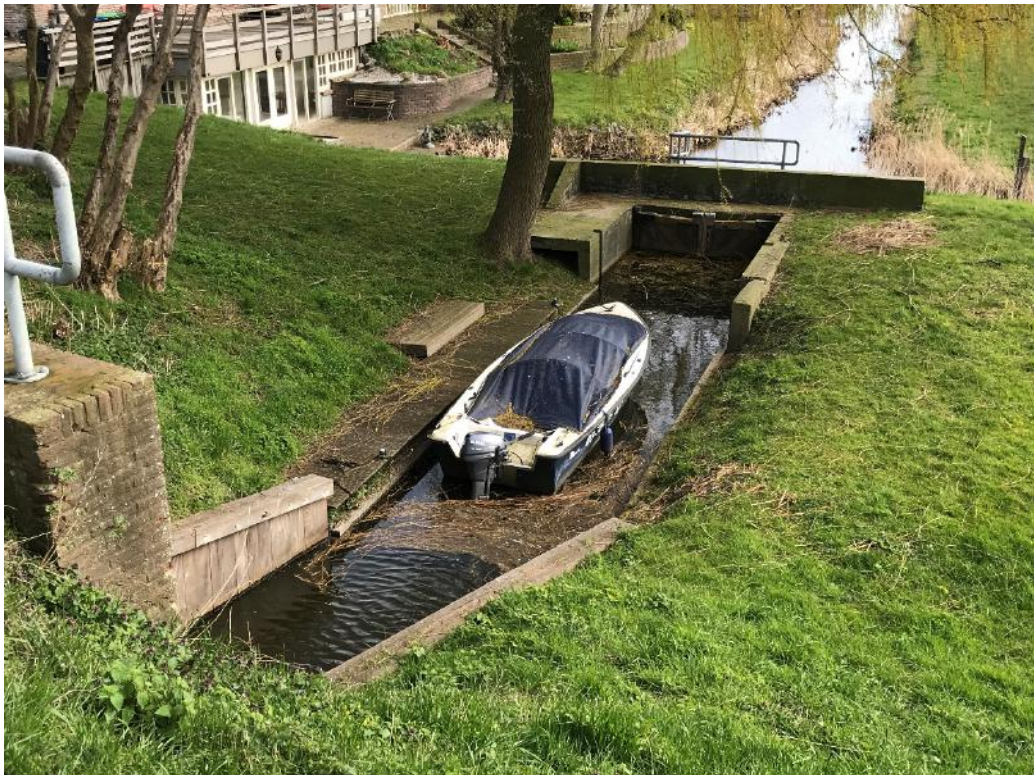
Foto's huidige toestand

De Bolsmerksluis bestaat uit een gemetselde duiker onder de Zomerdijk door, die aan de buitendijkse zijde kan worden afgesloten met een houten deur. Het gedeelte van de sluis dat zwaar belast wordt op het moment dat het water hoog staat, is ontworpen in beton. In deze betonwanden zijn sparingen opgenomen waar de schotbalken ingezet kunnen worden. De betonwanden worden op hun plek gehouden door de gronddruk van het naastliggende terrein, de eigen fundering en de massa van het metselwerk welke onder de weg door aan de binnendijkse zijde uitmondt. Tussen de twee betonwanden zijn aan de bovenzijde drie betonliggers mee gestort, die een tweeledig doel dienen: bij lager water weerstand bieden tegen de gronddruk van de wanden naar binnen en bij hoog water weerstand bieden van tegendruk tegen het naar buiten drukken van het stuwende water.

Ter hoogte van de binnenste betonbalk begint de gemetselde duiker, die onder de weg door aan de andere zijde uitkomt. Deze metselwerk muurdammen doen denken aan steunberen vanwege de vorm en plaatsing. Ze lopen wat smaller toe tot de duiker en zijn gemetseld in kruisverband. De muurdammen stoppen waar het gevelfront een halfronde, gemetselde, anderhalf steens opening heeft welke afgesloten kan worden met een enkele, naar buitendraaiende houten deur. De houten buitendeur wordt handmatig bediend en kan zodoende alleen vanuit het water worden dichtgezet.

Aan de andere zijde van de gemetselde duiker, aan de binnendijkse zijde, wederom een zorgvuldig gemetselde, anderhalf steens halfrondboog die het gemetselde hoofd afsluit. Daarachter bevindt

zich een kleine sluiskolk (oude gemaaluitstroom) met een houten, iets uitwaaiende beschoeiing. Aan het eind ligt een betonnen eindfront met dubbele puntdeuren, nu permanent gesloten aangezien de buitendijkse waterstand veel hoger ligt dan de binnendijkse waterstand. De algehele staat van het kunstwerk is goed.
