GEMEENTE OLDEBROEK

gemeentelijke monumentenlijst, vastgesteld door de gemeenteraad op 14 november 2000

straat + huisnummer : Vollenhofsweg 6
postcode + plaats : 8091 PH WEZEP
naam object :
kadastrale aanduiding : gemeente Oldebroek, sectie P, nr. 519

bescherming : gemeentelijk monument
registratienummer : GM20.038
oorspronkelijke functie : woonhuis
huidige functie : woonhuis

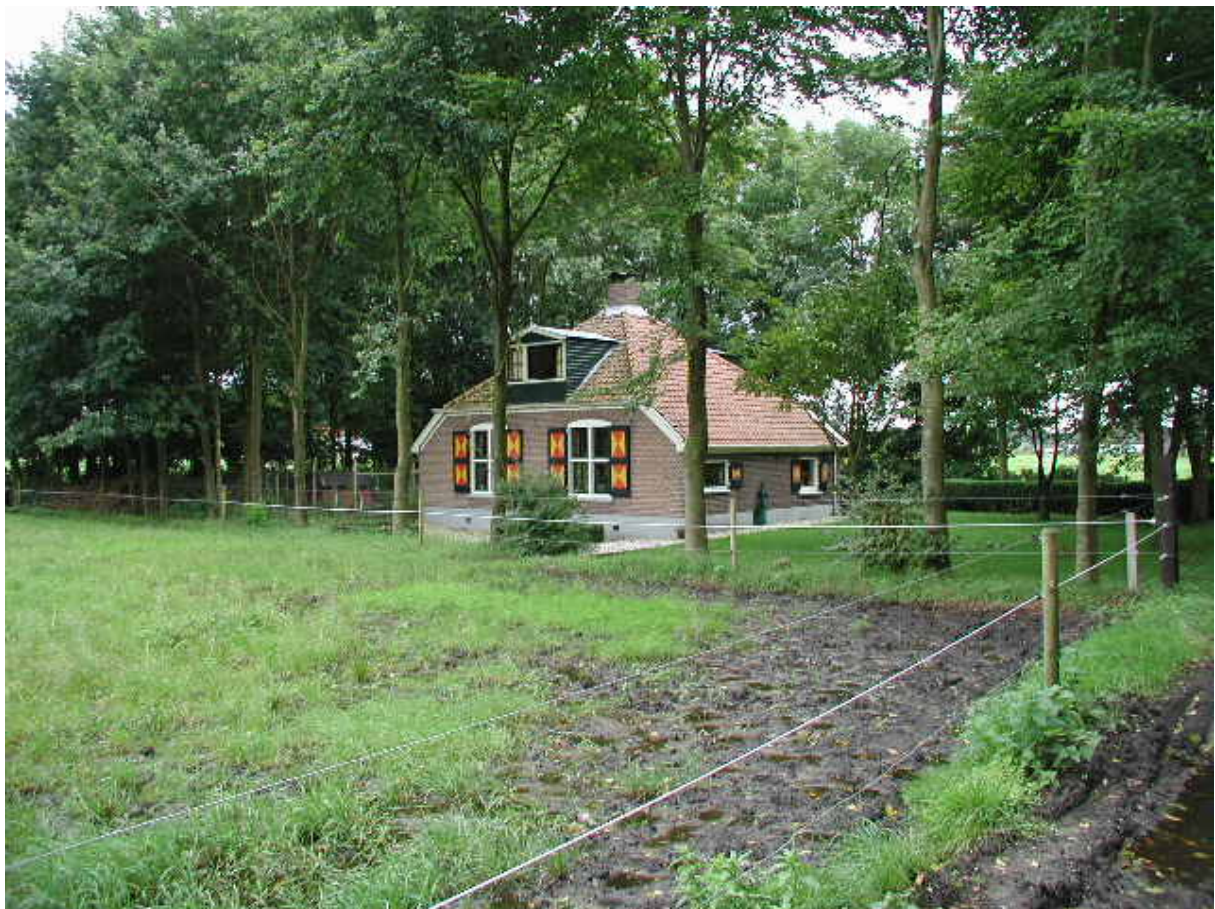
De woning is gebouwd op een nagenoeg vierkant grondplan en bestaat uit een bouwlaag met zolder. De gevels zijn opgetrokken in baksteen. Het metselwerk is uitgevoerd in kruisverband. Rondom loopt een gepleisterde plint. Het schilddak is gedekt met rode Tuile-du-Nordpannen. De goot rust op gootbeugels. Zowel in het voor- als het achterdakvlak is een grote dakkapel aangebracht. Op de nok staat een gemetselde schoorsteen.

De voorgevel is asymmetrisch ingedeeld. Links uit het midden bevindt zich een 6-ruits schuifvenster, dat is voorzien van luiken. Geheel links en geheel rechts in het gevelvlak is een deur geplaatst met een 4-ruits glaspaneel en een 2-ruits bovenlicht. Deuren en venster onder een segmentboogvormige ontlastingsboog. In het dakvlak is een grote, houten dakkapel aangebracht, onder een flauw hellend zadeldak, met drie gekoppelde 4-ruits vensters.

De rechterzijgevel bevat een 6-ruits, liggend venster, voorzien van luiken. De kelderopening vlak boven het maaiveld is dichtgezet. De strek is nog zichtbaar in het metselwerk.

In de achtergevel bevinden zich twee kruiskozijnen, waarvan de onder- en bovenvakken zijn gevuld met een 4-ruits roedeverdeling. De vensters zijn geplaatst onder een segmentboogvormige ontlastingsboog en zijn voorzien van luiken. In het dakvlak een dakkapel, overeenkomstig die in het voordakvlak.

In het midden bevindt zich vlak boven het maaiveld een kelderopening onder een strek. Geheel rechts in het gevelvlak is een ongedeelde, nagenoeg vierkant venster aangebracht onder een rollaag. Geheel links een kleiner, eveneens ongedeelde, liggend venster. Beide, later toegevoegde vensters zijn voorzien van luiken.
