GEMEENTE OLDEBROEK

gemeentelijke monumentenlijst, vastgesteld door de gemeenteraad op 14 november 2000

straat + huisnummer : Bovenstraatweg 59
postcode + plaats : 8096 PD OLDEBROEK
naam object :
kadastrale aanduiding : gemeente Oldebroek sectie AK, nr. 27

bescherming : gemeentelijk monument
registratienummer : GM20.013
oorspronkelijke functie : boerderij
huidige functie : woonhuis

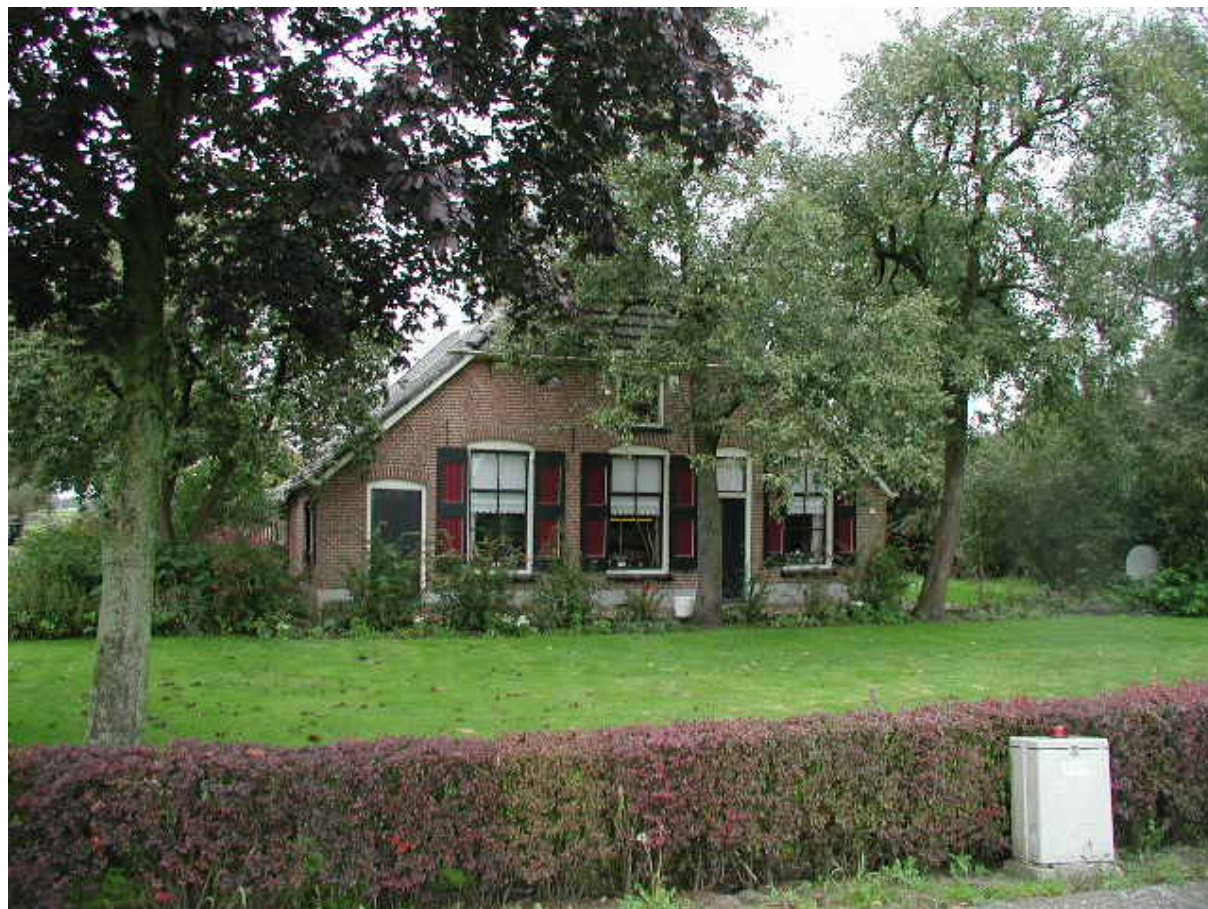
De boerderij is gebouwd op een rechthoekig grondplan en bestaat uit een bouwlaag met zolder. De gevels zijn opgetrokken in baksteen. Het metselwerk is uitgevoerd in kruisverband. Rondom loopt een gepleisterde plint. Het wolfdak is gedekt met gesmoorde Tuile-du-Nordpannen. Bij het achterhuis ligt de dakvoet lager. De schoorsteen staat in het linkerdakvlak.

De voorgevel is asymmetrisch ingedeeld. Er zijn twee voordeuren: geheel links een houten deur zonder bovenlicht en rechts uit het midden een deur met een bovenlicht, waarin een levensboom. Tussen deze deuren zijn twee 6-ruits schuifvensters aangebracht. Geheel rechts bevindt zich een derde 6-ruits schuifvenster. De vensters zijn voorzien van luiken. Vensters en deuren zijn geplaatst in een getoogd kozijn, onder een segmentboogvormige ontlastingsboog. Op de verdieping is een niet-oorspronkelijk zoldervenster met ter weerszijden een halfcirkelvormig raampje aangebracht. Het metselwerk onder de dakrand vertoont vlechtingen.
