# GEMEENTE OLDEBROEK

gemeentelijke monumentenlijst, vastgesteld door de gemeenteraad op 14 november 2000

straat + huisnummer : Hogenbrinkweg 22  
postcode + plaats : 8096 RT OLDEBROEK  
naam object :  
kadastrale aanduiding : gemeente: Oldebroek sectie AG, nr. 964  
bescherming : gemeentelijk monument

registratienummer : GM20.014  
oorspronkelijke functie : boerderij  
huidige functie : boerderij

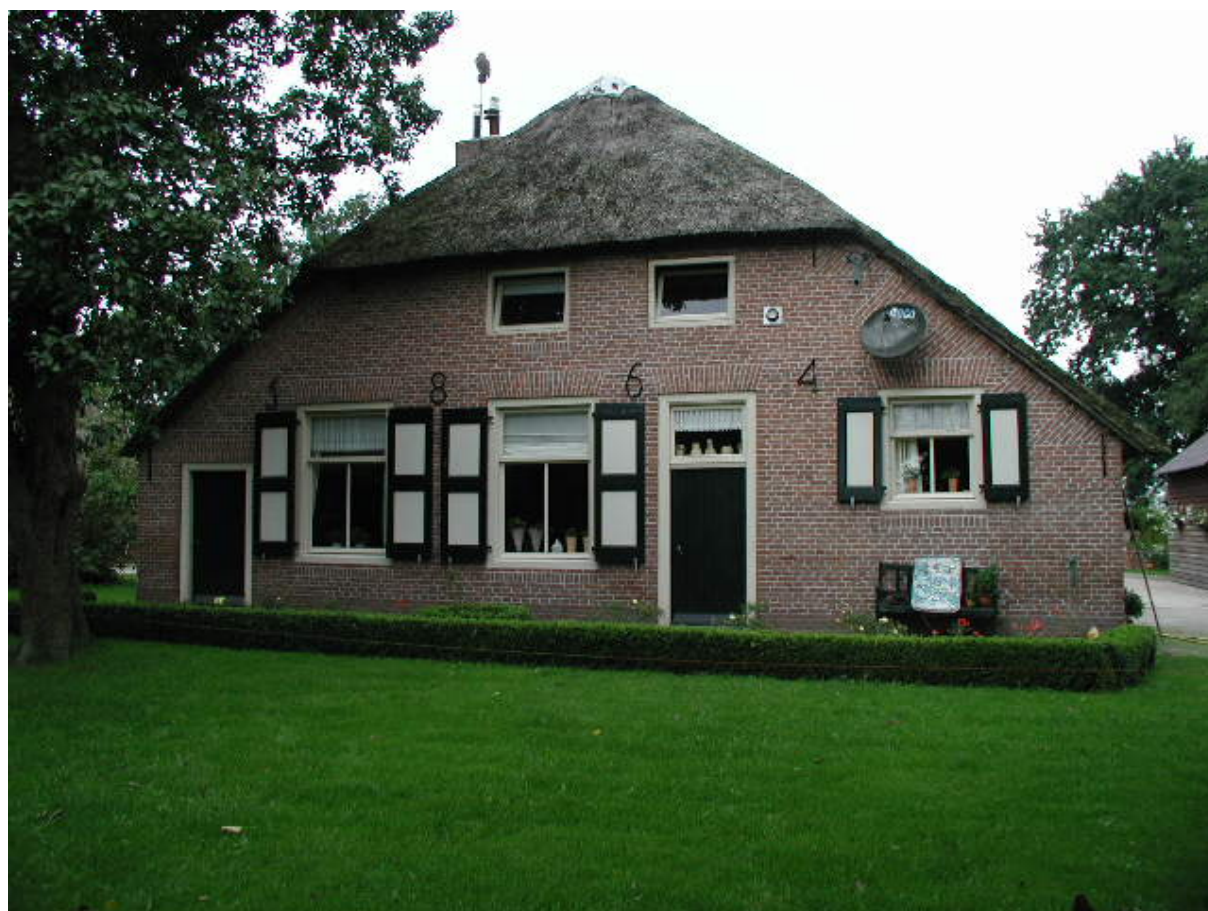
beschrijver : Gelders Genootschap (LV)  
datum beschrijving : januari 1994, geactualiseerd april 2001  
beschrijving vastgesteld op : 13 november 2001  
datum foto : 14 september 2001

Een langsdeelboerderij met de deelszijde naar de weg gericht. Op het erf staat nog een kapberg en ene houten schuur gedekt met golfplaten. De muurankers in de voorgevel geven aan dat de boerderij in 1864 gebouwd is.

De boerderij is gebouwd op een rechthoekig grondplan en bestaat uit een bouwlaag met zolder. De gevels zijn opgetrokken in baksteen. Het metselwerk is uitgevoerd in kruisverband. Er loopt een gepleisterde plint langs de rechterzij-, de linkerzij- en achtergevel. Het wolfdak is gedekt met riet en heeft een overgebonden nok. Bij het achterhuis ligt de dakvoet lager. De schoorsteen staat in het linkerdakvlak.

De voorgevel is asymmetrisch ingedeeld. Er zijn twee voordeuren (rouw- en trouwdeuren): geheel links een deur zonder bovenlicht en rechts uit het midden een deur met een ongedeeld bovenlicht. Tussen deze deuren zijn twee T-vormig ingedeelde vensters aangebracht. Geheel rechts bevindt zich een derde, iets kleiner, T-vormig ingedeeld venster. Op de verdieping is het zaadluik niet meer aanwezig. De rollaag is nog wel zichtbaar. Verder twee niet-oorspronkelijke zoldervensters. Het metselwerk onder de dakrand vertoont vlechtingen.
