straat + huisnummer : Mheneweg Noord 1
postcode + plaats : 8096 BR OLDEBROEK
naam object : Luctor et Emergo
kadastrale aanduiding : gemeente Oldebroek, sectie AF, nr. 157

bescherming : gemeentelijk monument
registratienummer : GM26.046
oorspronkelijke functie : kerk
huidige functie : ontmoetingsruimte

beschrijver : Gemeente Oldebroek
datum beschrijving : 31 januari 2006
beschrijving vastgesteld op : 7 februari 2006
datum foto : 30 januari 2006

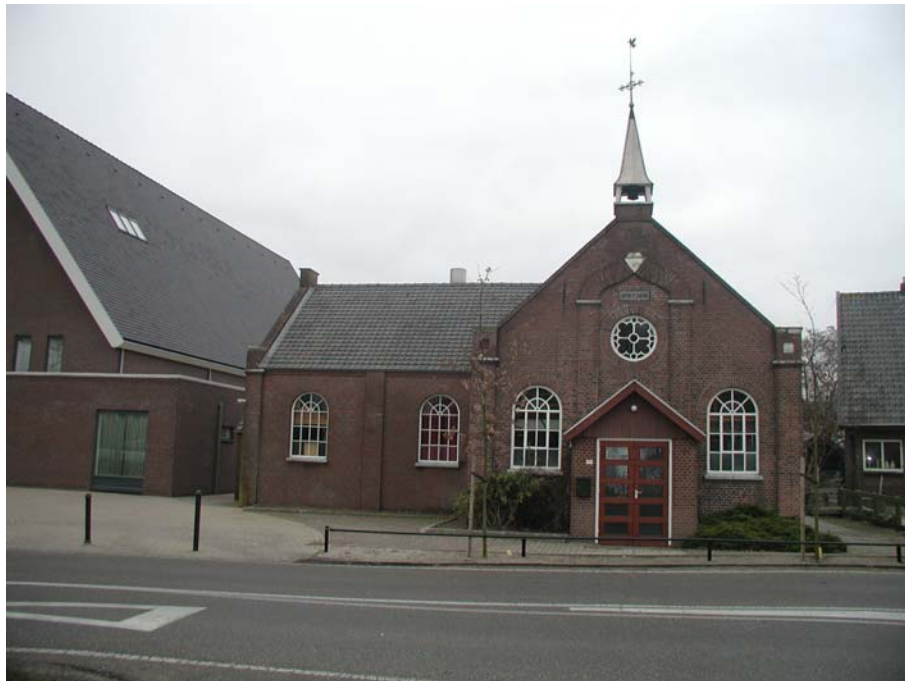
De voorgevel is symmetrisch ingedeeld. Het pand heeft centraal in de midden een niet oorspronkelijke voordeur voorzien van glas. Links en rechts van deze deur zijn meerruits ingedeelde gietijzeren rondboogvensters aangebracht. In het middenrisaliet is ter hoogte van de galerij een rond gietijzeren venster aangebracht. Het middenrisaliet is geaccentueerd door middel van een vertanding in het metselwerk en is afgerond met een zwenkboogconstructie met aanzetsteen en sluitsteen. Het niet-beschermenswaardige portaal (de entree) is een toevoeging bij het oorspronkelijke ontwerp. Het metselwerk van de voorgevel is afgedekt met een rollaag.

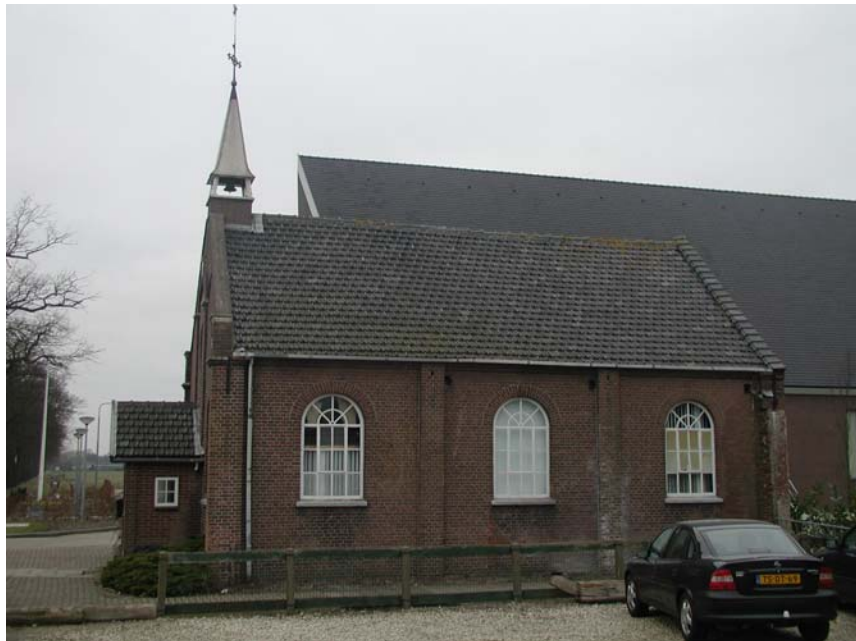
De niet oorspronkelijke aanbouw aan de achtergevel is gesloopt. De huidige achtergevel is niet ingedeeld

De oorspronkelijke linkerzijgevel is identiek aan de rechterzijgevel. Aan de linkerzijgevel is een niet beschermenswaardige vleugel aangebouwd.
