GEMEENTE OLDEBROEK

gemeentelijk monument
B&W-besluit 20 juni 2006

Groote Woldweg 72 (vervolg)

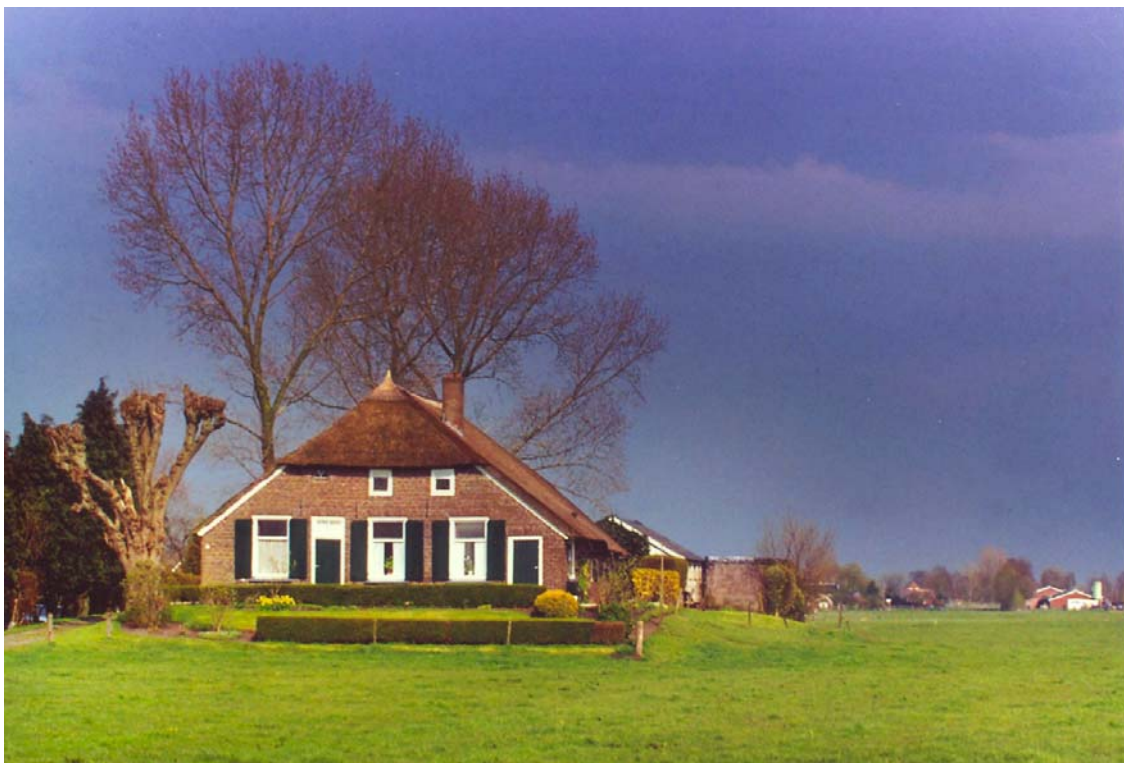
De voorgevel is asymmetrisch ingedeeld. Er zijn twee voordeuren: geheel rechts een houten deur en links uit het midden een deur met bovenlicht. Tussen deze deuren zijn twee ongedeelde schuifvensters aangebracht. Geheel links bevindt zich een derde en kleiner schuifvenster van de opkamer. De luiken ontbreken; wel zijn de bestaande duimen nog aanwezig. Vensters en deuren zijn geplaatst in een rechthoekig kozijn.

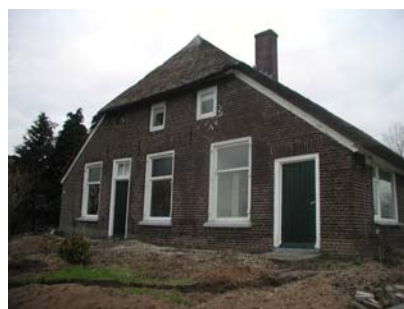
Voorgevel

Op de verdieping is het zaadluik aanwezig met één gietijzeren getoogde vensteropening. Daarnaast is een vensteropening toegevoegd op de verdieping. Het metselwerk onder de dakrand vertoont vlechtingen.

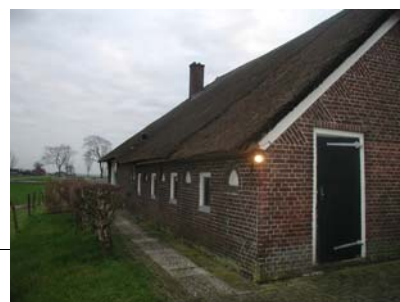
Rechterzijgevel

De rechterzijgevel heeft in het voorhuis een niet oorspronkelijk groot ongedeelde raamkozijn. Ook is in dit gedeelte een klein toiletraamkozijn

toegevoegd. In het stalgedeelte bevinden zich vier oorspronkelijke mestluiken, afgewisseld met vier halfcirkelvormige gietijzeren stalramen.

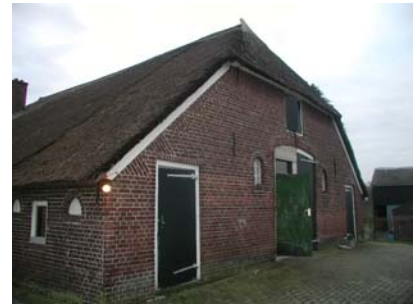
Achtergevel

De achtergevel is symmetrisch van opzet en traditioneel van indeling: de segmentboogvormige opening van de deeldeuren in het midden met ter weerszijden een staldeur en een rondboogvormig ijzeren stalraam. Op de verdieping is een hooiluik aangebracht. Het metselwerk langs de dakrand vertoont vlechtingen. De oorspronkelijke deeldeuren zijn nog aanwezig.

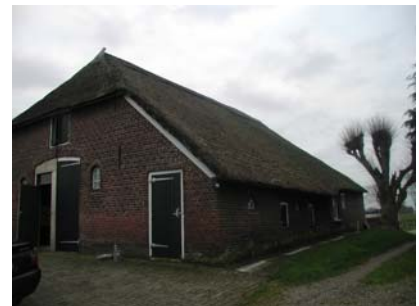
Linkerzijgevel

De linkerzijgevel heeft in het voorhuis een houten toegangsdeur met een kleine daglichttoetreding. Daarnaast is een niet oorspronkelijk ingedeeld venster aanwezig. Links in het voorhuis is de kelderkoekoek nog aanwezig, ter hoogte van de opkamer met kelder. In het stalgedeelte bevinden zich twee mestluiken, afgewisseld met drie halfcirkelvormige gietijzeren ramen gelijk aan de rechterzijgevel.
