GEMEENTE OLDEBROEK

gemeentelijke monumentenlijst, vastgesteld door de gemeenteraad op 14 november 2000

straat + huisnummer : Grachtenweg 5
postcode + plaats : 8097 RD OOSTERWOLDE
naam object :
kadastrale aanduiding : gemeente Oldebroek sectie AC, nr. 305

bescherming : gemeentelijk monument
registratienummer : GM20.003
oorspronkelijke functie : boerderij
huidige functie : woonhuis

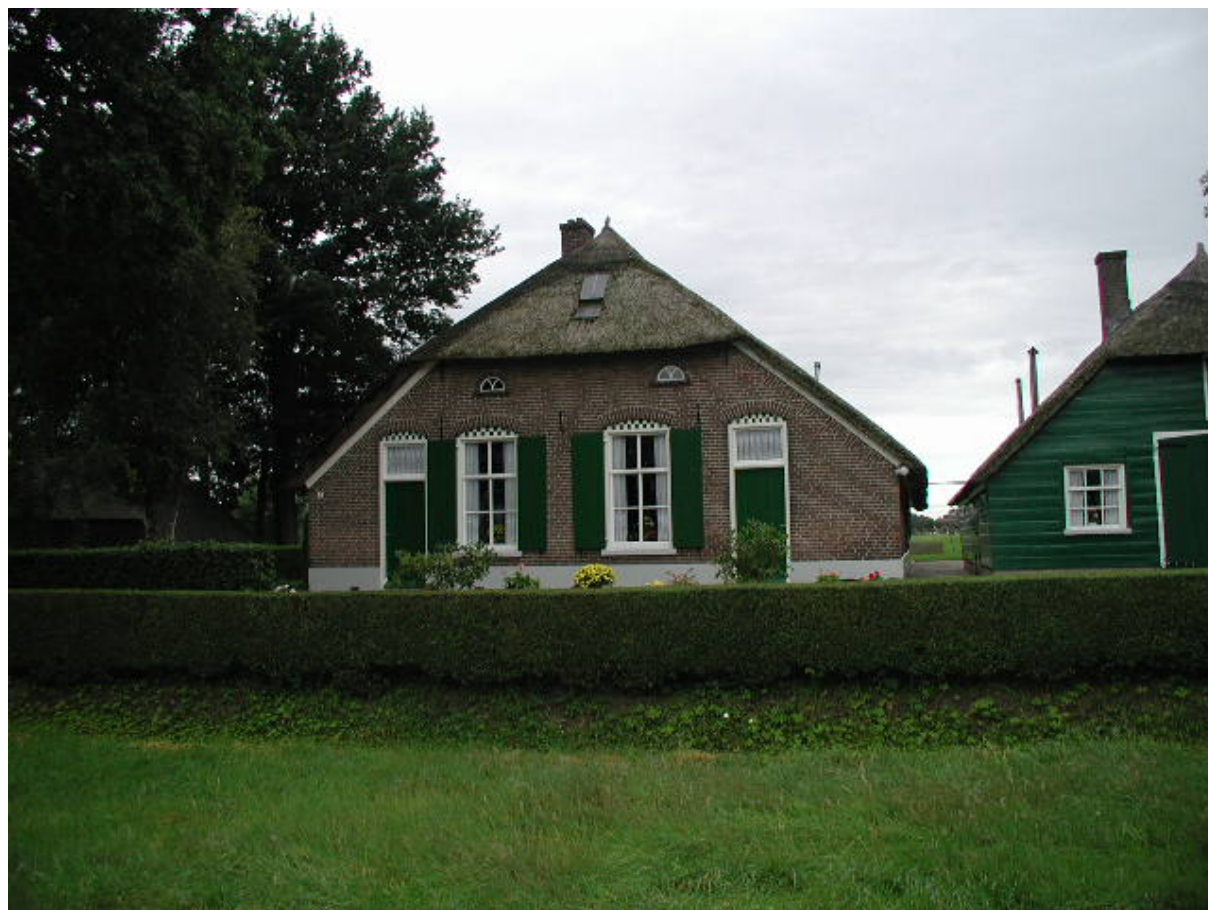
De boerderij is gebouwd op een rechthoekig grondplan en bestaat uit een bouwlaag met zolder. De gevels zijn opgetrokken in baksteen. Het metselwerk is uitgevoerd in kruisverband. Langs de voor- en rechterzijgevel loopt een gepleisterde plint. Het wolfdak is gedekt met riet en heeft een overgebonden nok. Bij het achterhuis ligt de dakvoet lager. De schoorsteen staat in het linkerdakvlak.

De voorgevel is symmetrisch ingedeeld. Er zijn twee identieke voordeuren met een ongedeeld bovenlicht. De ene deur is geheel links in het gevelvlak geplaatst, de andere geheel rechts. Tussen deze deuren in zijn twee 6-ruits schuifvensters aangebracht. De vensters zijn voorzien van luiken. Vensters en deuren zijn onder een segmentboogvormige ontlastingsboog geplaatst. Voorts een kelderraam. Op de verdieping zijn twee halfcirkelvormige raampjes aangebracht. Het metselwerk langs de dakrand vertoont vlechtingen.

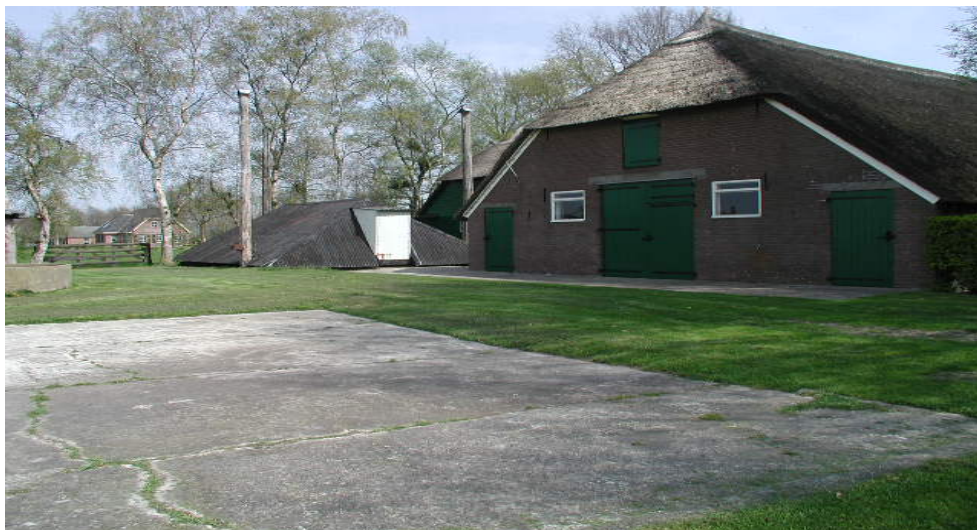
De rechterzijgevel heeft een houten deur zonder bovenlicht, een 9-ruits schuifvenster, voorzien van luiken, en een 3-ruits kozijn met twee draairamen.

De achtergevel is vernieuwd. Het metselwerk is uitgevoerd in halfsteens verband. De oorspronkelijke indeling is gehandhaafd: het gevelvlak is symmetrisch van opzet en traditioneel ingedeeld met de deeldeuren in het midden onder een latei. Ter weerszijden zijn een staldeur, eveneens onder een latei, geplaatst en een venster zonder roedeverdeling. Op de verdieping is een hooiluik aangebracht.
