GEMEENTE OLDEBROEK

gemeentelijke monumentenlijst, vastgesteld door de gemeenteraad op 14 november 2000

straat + huisnummer : Bovenstraatweg 24
postcode + plaats : 8096 PE OLDEBROEK
naam object :
kadastrale aanduiding : gemeente: Oldebroek sectie AK, nr. 277

bescherming : gemeentelijk monument
registratienummer : GM 20.012
oorspronkelijke functie : boerderij
huidige functie : boerderij

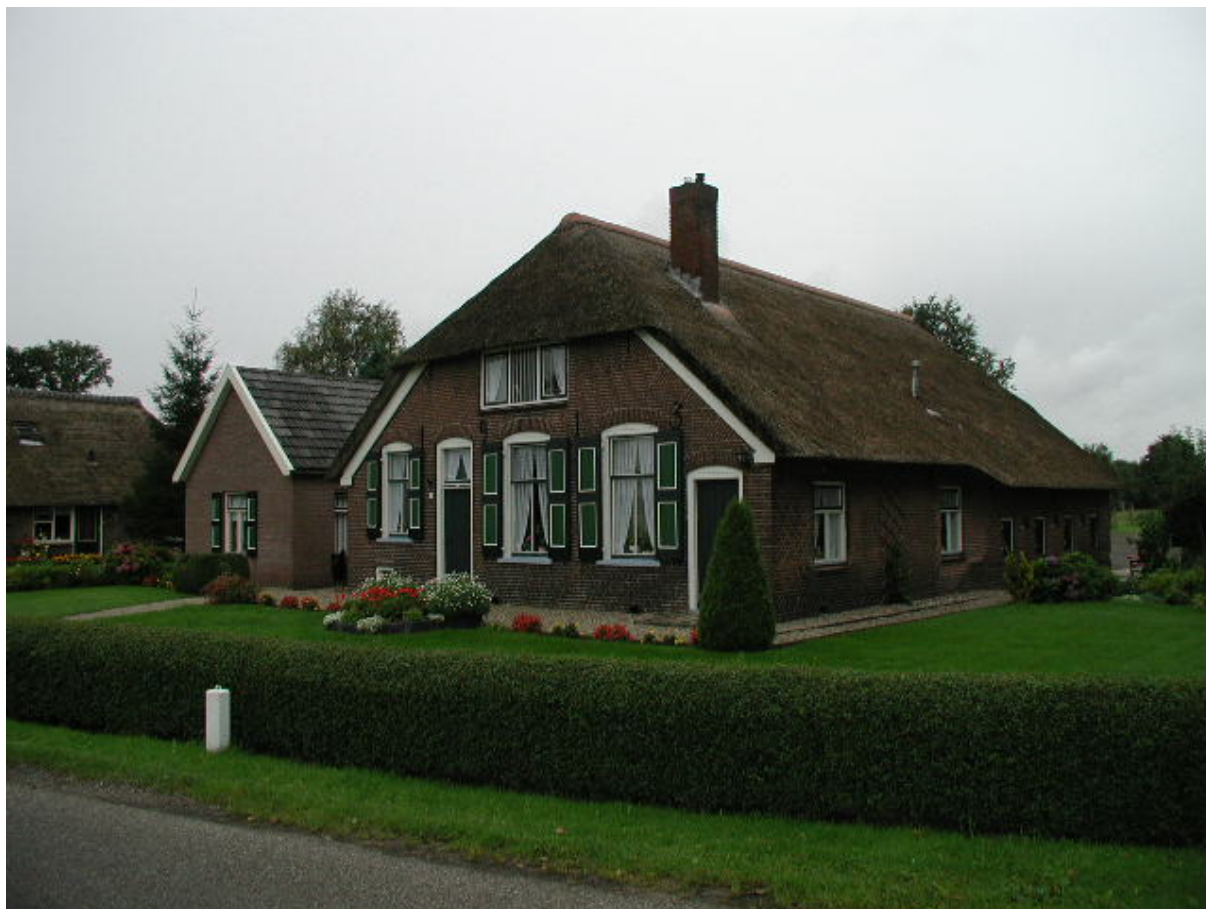
Een langsdeelboerderij met de voorgevel naar de weg gericht en gelegen op een terp. Op het erf staan nog een kapberg, een houten schuur gedekt met riet en rietvorsten, en een moderne woning gedekt met gesmoorde Muldenpannen. De muurankers in de voorgevel geven aan dat de boerderij in 1913 is gebouwd.

De boerderij is gebouwd op een rechthoekig grondplan en bestaat uit een bouwlaag met zolder. De gevels zijn opgetrokken in baksteen. Het metselwerk is uitgevoerd in kruisverband. Er is geen plint. Het wolfdak is gedekt met riet. Bij het achterhuis ligt de dakvoet lager. Op de nok zijn rietvorsten geplaatst. De schoorsteen staat in het rechterdakvlak.

De voorgevel is asymmetrisch ingedeeld. Er zijn twee voordeuren: geheel rechts een houten deur zonder bovenlicht en links uit het midden een deur met een ongedeelde bovenlicht. Tussen deze deuren zijn twee T-vormig ingedeelde schuifvensters aangebracht. Geheel links bevindt zich een derde, kleiner, T-vormig ingedeeld venster van de opkamer, waaronder een kelderopening, voorzien van diefijzers. De vensters zijn voorzien van luiken. Vensters en deuren zijn geplaatst in een getoogd kozijn, onder een segmentboogvormige ontlastingsboog. Op de verdieping is het zaadluik vergroot tot een samengesteld zoldervenster. Het metselwerk onder de dakrand vertoont vlechtingen.
