GEMEENTE OLDEBROEK

gemeentelijke monumentenlijst, vastgesteld door de gemeenteraad op 14 november 2000

straat + huisnummer : Zuiderzeestraatweg 11
postcode + plaats : 8096 BC OLDEBROEK
naam object : Johannesberg
kadastrale aanduiding : gemeente Oldebroek sectie AK, nr. 60

bescherming : gemeentelijk monument
registratienummer : GM20.016
oorspronkelijke functie : woonhuis
huidige functie : woonhuis

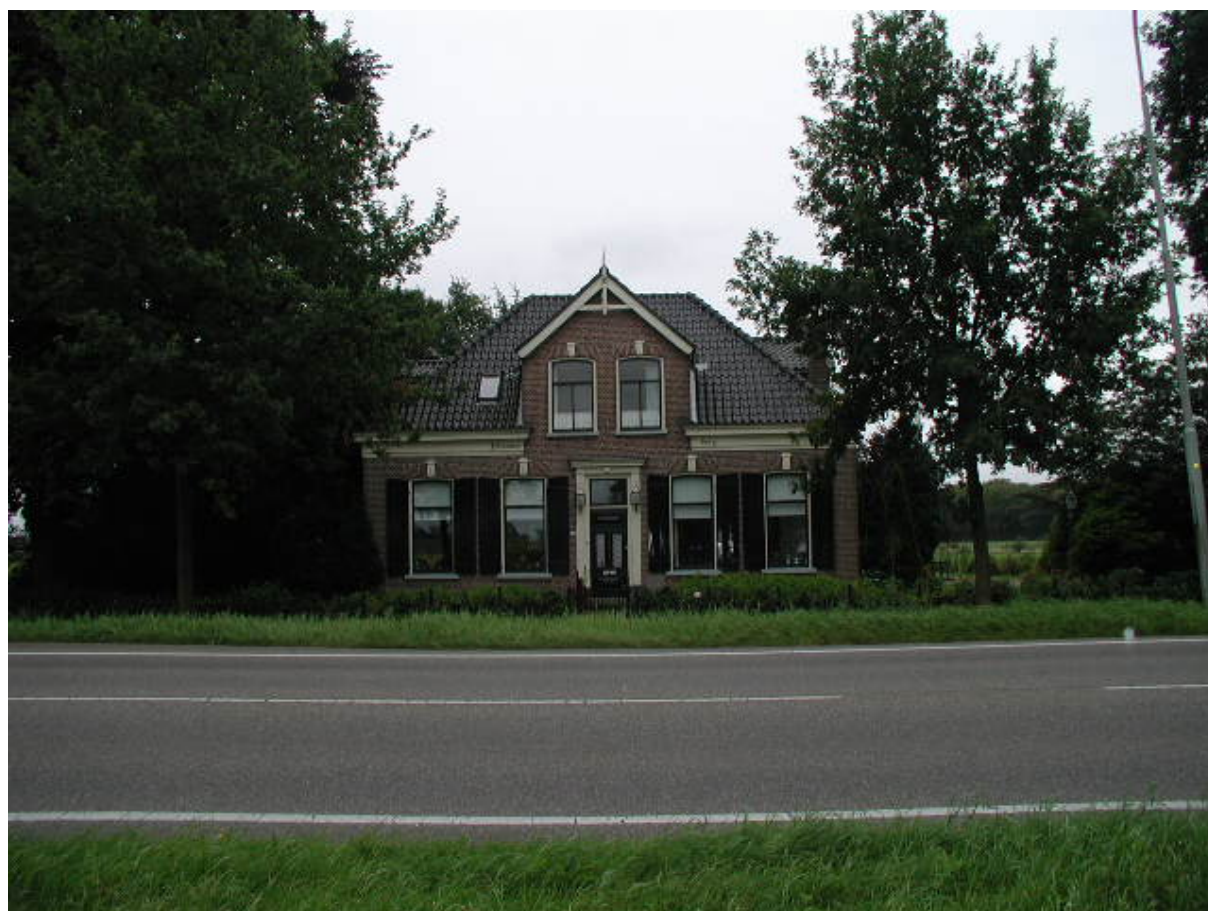
Het woonhuis is gebouwd op een rechthoekig grondplan en bestaat uit één bouwlaag met zolder. De gevels zijn opgetrokken in baksteen. Het metselwerk is uitgevoerd in kruisverband. Er is geen plint. Het gevelvlak wordt afgesloten met een kroonlijst, waarin de naam 'Johannesberg' is geschilderd. De gootlijst wordt doorbroken met een Vlaamse gevel. Het schilddak is gedekt met gesmoorde Romaanse pannen. In het linker- en rechterdakvlak is een dakkapel aangebracht. Aan weerszijden van het dakvlak zijn schoorstenen opgenomen.

De voorgevel is symmetrisch ingedeeld. De voordeur met een ongedeeld bovenlicht is in het midden geplaatst en voorzien van een houten deuromlijsting. Ter weerszijden van de voordeur bevinden zich twee schuiframen met een licht getoogd bovenlicht. De vensters zijn voorzien van luiken. De vensters zijn geplaatst onder een segmentboogvormige ontlastingsboog met een bewerkte sluitsteen.

De gootlijst wordt doorbroken met een Vlaamse gevel, waarin twee T-vormig ingedeelde, licht getoogde schuifvensters zijn aangebracht onder een segmentboogvormige ontlastingsboog met een bewerkte sluitsteen. De Vlaamse gevel wordt afgedekt met een zadeldak. De dakrand steekt iets over en eindigt in een open topgevel met makelaar. Naast de dakkapel bevindt zich een dakvenster.

In de rechterzijgevel zijn links in het gevelvlak openslaande deuren met een ongedeeld bovenlicht geplaatst. Rechts daarvan een 6-ruits schuifvenster en vlak boven het maaiveld een kelderopening. De deur- en vensterluiken zijn verdwenen. Voorts een niet-oorspronkelijk venster met een bovenlicht.

De achtergevel is vernieuwd en is door middel van een toegevoegde uitbouw gemoderniseerd.

De linkerzijgevel bevat rechts een openslaande deur met een bovenlicht. Links daarvan een ongedeeld venster met bovenlicht. De deur en het venster zijn voorzien van luiken.

Het woonhuis werd gebouwd in 1894. De achtergevel is vernieuwd en gemoderniseerd, de voor- en zijgevels zijn nog gaaf. Het pand is in architectuurhistorisch opzicht beschermenswaardig als een representatief voorbeeld van een statig woonhuis, waarvan het oorspronkelijke karakter goed bewaard is gebleven in de hoofdvorm, het materiaalgebruik en de detaillering.
